Mori 6 maggio 2021

**MOZIONE**  
**NUOVI CROLLI ROCCIOSI A MONTALBANO.**  
**INTERVENTI DI MESSA IN SICUREZZA E RIPRISTINO**  
**DEL VERSANTE DI MONTALBANO**

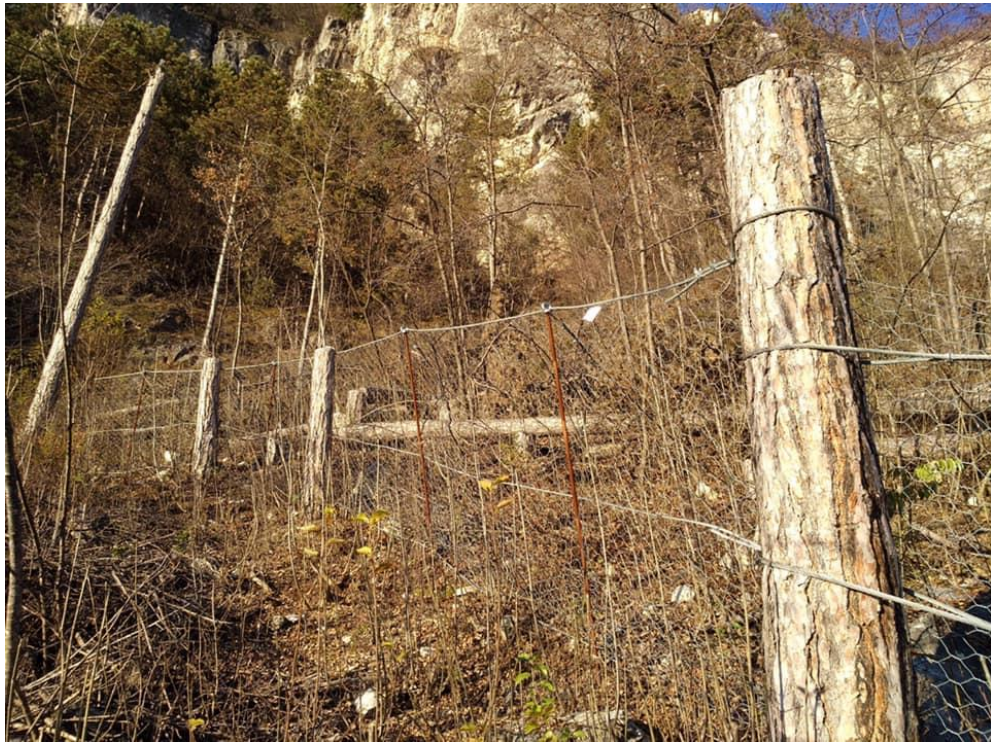
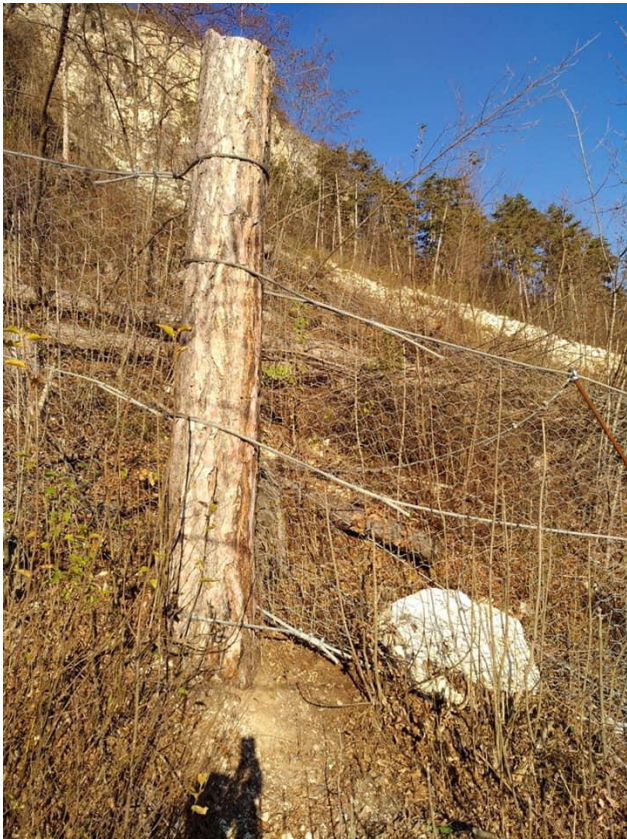
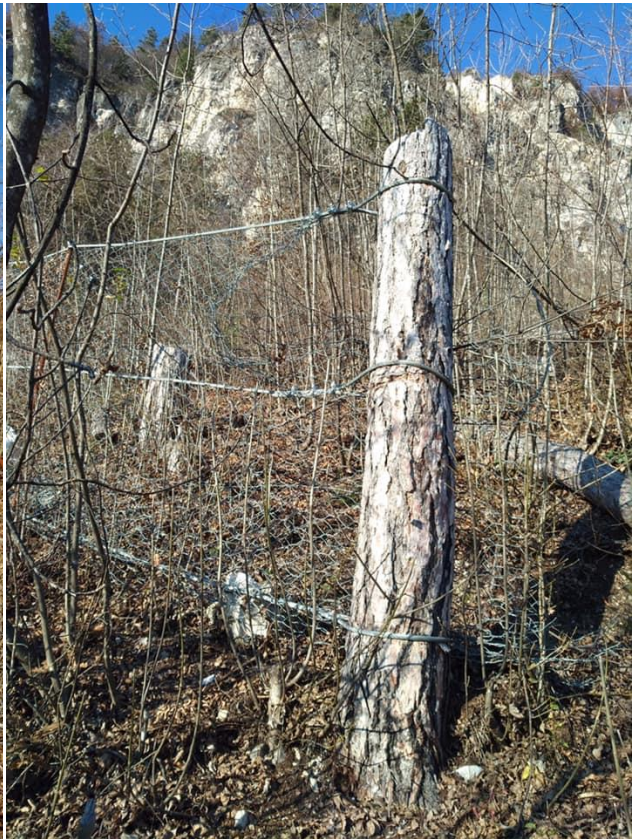
Gli scorsi giorni, un masso di discrete dimensioni si è distaccato ed è caduto verso valle, andando a fermarsi e spezzarsi in due su un sentiero molto trafficato dai cittadini, nella zona del capitello di Sant'Anna. Dopo l'esplosione del diedro del 3 settembre 2017, non è la prima volta che assistiamo a eventi franosi di questo tipo provenienti proprio da tale pendio. Nonostante gli interventi di ripristino previsti nella *Terza perizia suppletiva*, riportati pocanzi, tali eventi dimostrano come l'area colpita dall'esplosione e il versante di Montalbano interessati, ancora oggi, non siano in condizioni di sicurezza e i cittadini che frequentano tali luoghi, di conseguenza, si trovino a essere esposti a continui pericoli. Qui sotto, riporto alcune immagini realizzate nel dicembre 2019. Quelle che vediamo nelle foto sono alcune delle reti protettive, a lato della frana, che dovrebbero mettere in sicurezza i sentieri e il versante di Monte Albano. Osservando i modi in cui sono state ancorate a pini neri morti e alianti è lecito interrogarsi su quanto possano essere utili e possano rimanere efficaci nel tempo.

- **Invitare i Dirigenti della Protezione Civile al prossimo Consiglio Comunale perché possano presentare una relazione sulla natura dei recenti eventi franosi;**
- **Provvedere al più presto a chiedere alla Protezione Civile la programmazione di altri interventi di messa in sicurezza e ripristino del versante di Montalbano;**

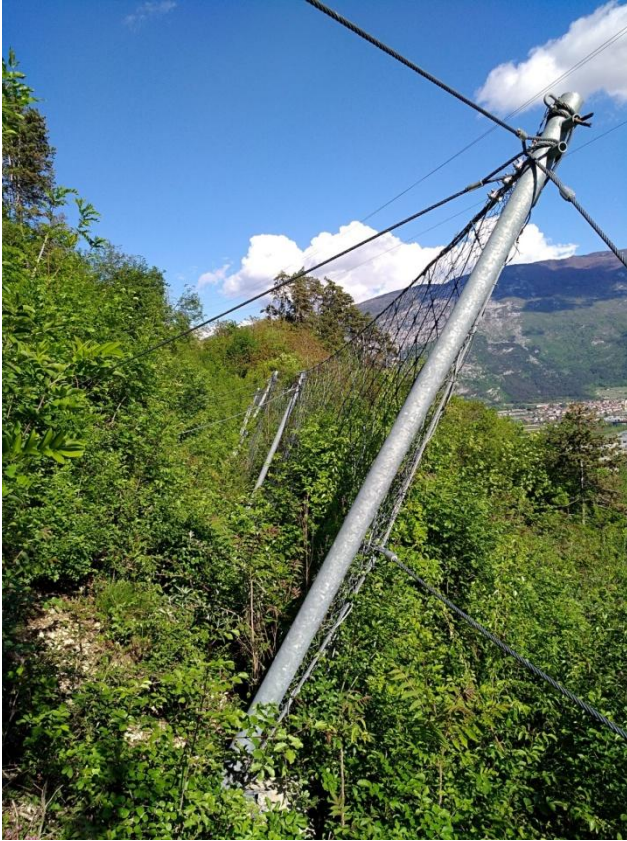
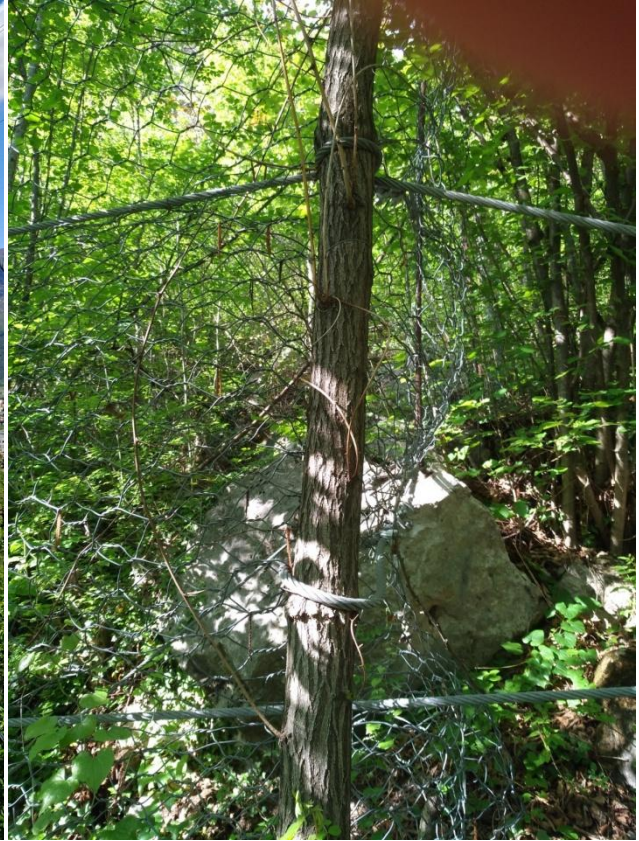
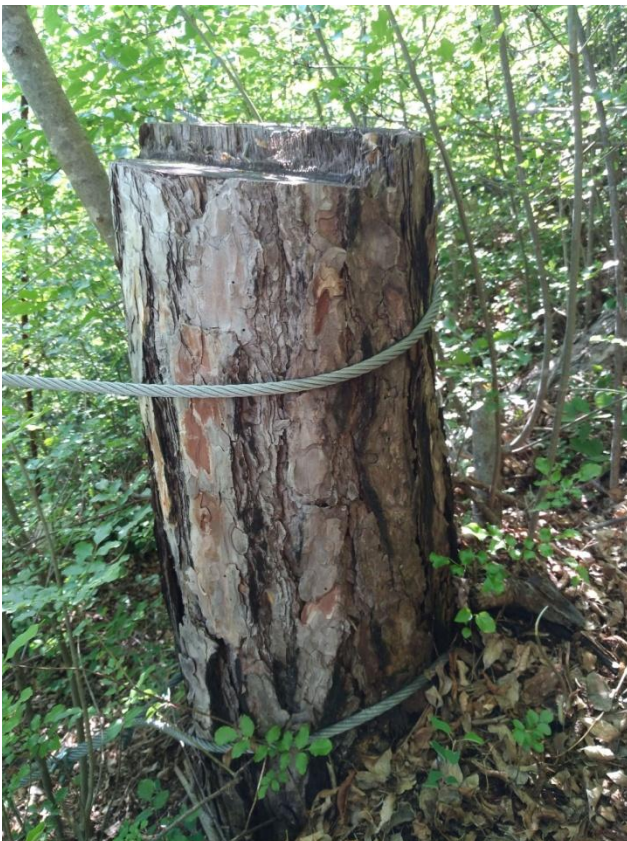
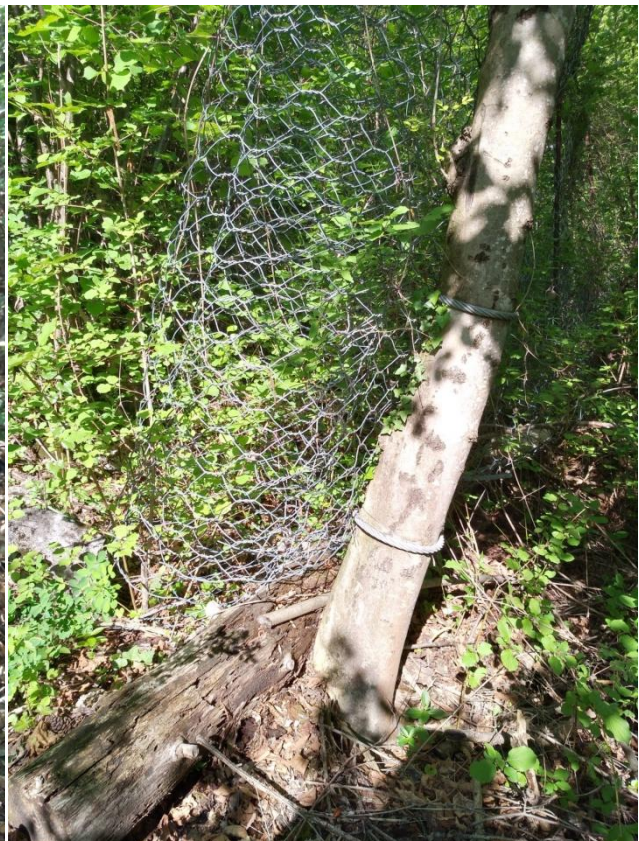
A oggi, la situazione sembrerebbe peggiorata. In queste altre immagini, effettuate gli scorsi mesi, vediamo alcune reti che con il tempo sembrerebbero essersi deteriorate, richiedendo così dei necessari controlli in loco, al fine di verificare se la loro efficacia protettiva sia rimasta immutata.

Tra la rete paramassi centrale e quelle laterali, emerge con evidenza la presenza di 2 varchi. Quello di destra è abbastanza ampio. È lecito interrogarsi sul perché i tecnici abbiano voluto tenere aperti tali “corridoi”, i quali possono rappresentare in qualsiasi momento un punto di passaggio per dei massi rocciosi in caduta. In attesa di ulteriori verifiche e ispezioni approfondite, la situazione attuale non permette di escludere che il sasso caduto la scorsa settimana abbia potuto aggirare o addirittura saltare le recinzioni mostrate in foto.

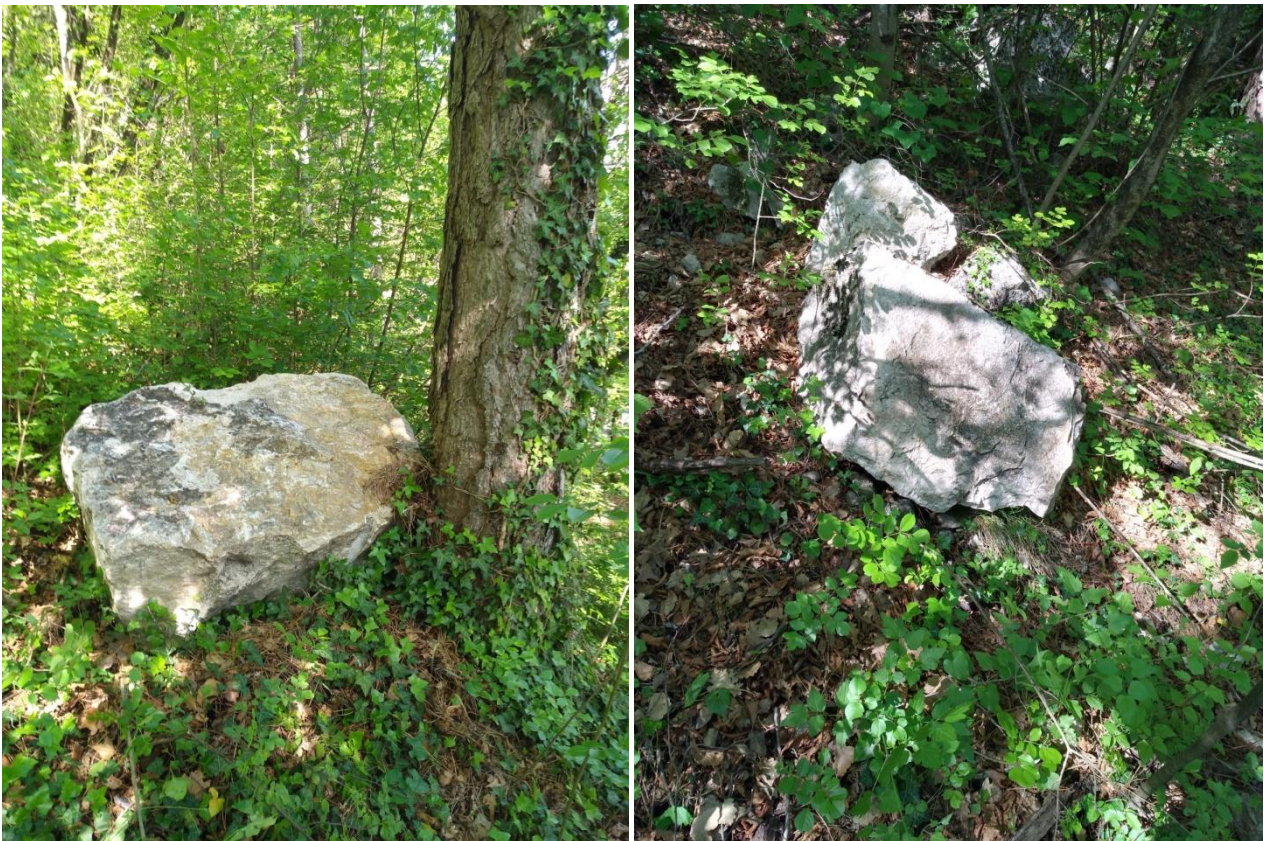
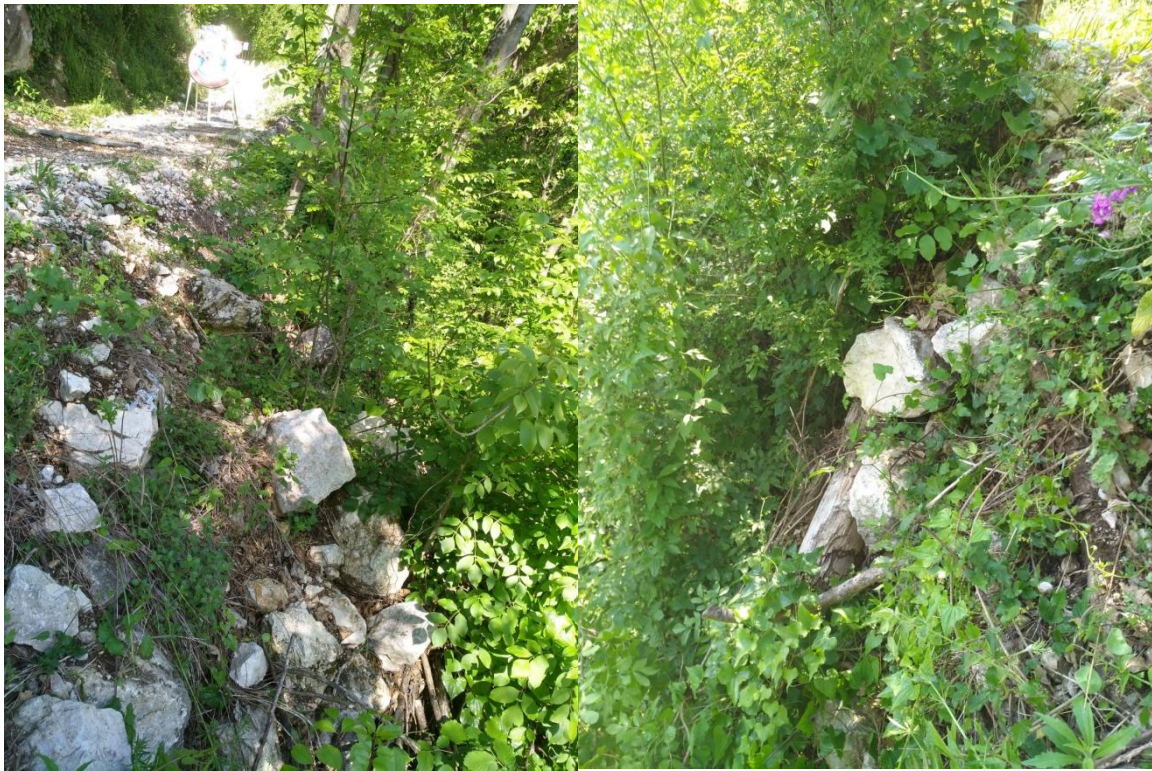
Preme evidenziare un altro problema. Come letto nella relazione tecnica della *Terza perizia suppletiva e di variante*, a seguito del rotolamento a valle dei frammenti rocciosi provenienti dalla demolizione del diedro roccioso si è ritenuto opportuno predisporre degli interventi di ripristino della parte alta del pendio, caratterizzata da innumerevoli accumuli anche in condizione di stabilità precaria. Nelle immagini seguenti, nei pressi della ripida scarpata della stradina sottostante la barriera paramassi, tali “accumuli in condizione di stabilità precaria” sembrano tuttavia sussistere. Vediamo, infatti, ancora la presenza di sassi instabili, anche di grandi dimensioni. Molti di loro sono sostenuti esclusivamente dalla presenza di pezzi di tronchi e ramaglie. Il grave pericolo è che con la marcescenza e con il passare degli anni possano muoversi e cadere sul sentiero sottostante.
